キヤノンレーザープリンタ
ロシア仕向けトナーカートリッジ
印刷比較試験
SUMMARY REPORT

Release Date: 01/15/2015

キヤノンレーザープリンタ ロシア仕向けトナーカートリッジ印刷比較試験
サマリーレポート

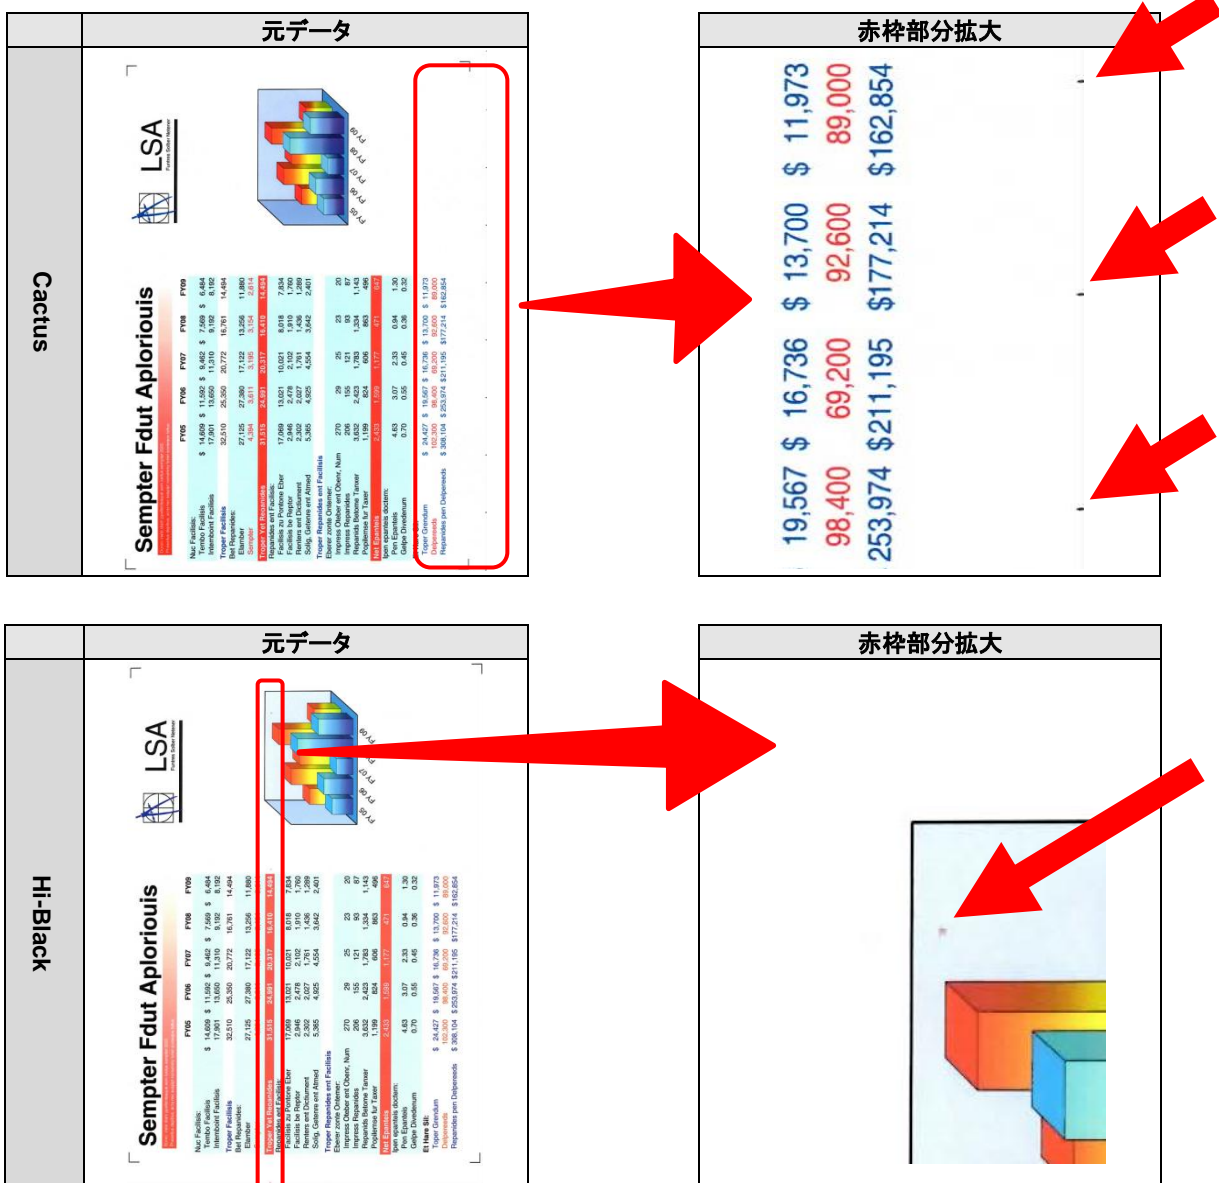
印刷物の画像の汚れ例:

キヤノン社製カラーレーザープリンタLBP5050に各社のトナーカートリッジを取り付けて印刷を行ったところ、非純正トナーカートリッジの印刷物に、縦に等間隔の画像汚れが印字される不具合が発生した。Cactusの場合、印刷物の右端に縦に等間隔の画像汚れが印字され、Hi-Black のトナーカートリッジの場合、印刷物の中央に赤い等間隔らしき画像汚れが印字された(下表: 印刷物の画像の汚れ例参照)。

この現象は、取扱説明書に記載された回復動作(キャリブレーション、色ずれ補正、クリーニング2回)を実施しても回復することができなかった。本現象は、Canon 純正では発生していない。

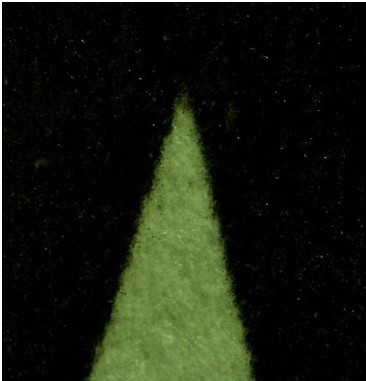
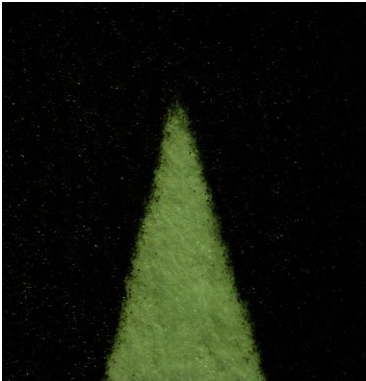
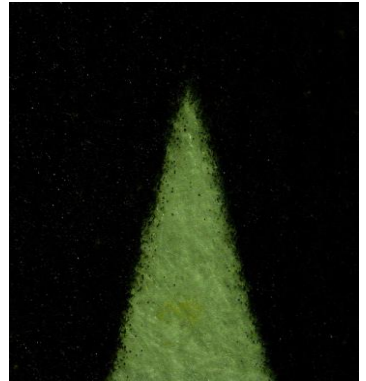
キヤノン純正 赤枠部分拡大	Cactus 赤枠部分拡大	Hi-Black 赤枠部分拡大

下記印刷条件のもと、印刷可能枚数試験実施時に、ブラックカートリッジ 2 本使い切るまで、500 枚印刷することに規定文書 (ISO/IEC24711: 2007 判定チャート)を印刷し、その印刷物の 3 箇所を電子顕微鏡で確認し、文字潰れやトナー飛散等の不具合が発生していないか確認した。非純正各社のトナーカートリッジを使用して印刷した印刷物は、印刷枚数に関係なく、文字の周りにトナーが飛散していた。キヤノン純正を使用した印刷物には、不具合は見られなかった。

不具合はなし	文字周りに飛散がある	文字周りに飛散がある

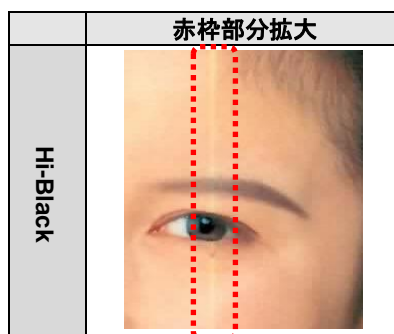
下記印刷条件のもと、印刷可能枚数試験実施時に、ブラックカートリッジ 2 本使い切るまで、500 枚印刷するごとに規定文書 (SCID 画像 N1A) を印刷し、その印刷品質を確認した。非純正各社のトナーカートリッジを使用して印刷した印刷物には、色味が変わり、安定した色合いで印刷が続かない現象や、印刷物にスジが発生していることを確認できた。色味が変わるタイミングは、トナーカートリッジを交換した時が多く、非純正トナーカートリッジは、トナーカートリッジによって色味が変わる可能性があることを示唆している。キヤノン純正を使用した印刷物には、不具合は見られなかった。

プリンタ	枚数	キヤノン	Cactus	Hi-Black
LBP5050	初回印刷後	  500 枚印刷後	  500 枚印刷後	  500 枚印刷後
	中間印刷後	  2500 枚印刷後	  2500 枚印刷後	  2500 枚印刷後
	印刷可能枚数印刷後	  4700 枚印刷後	  4000 枚印刷後	  4000 枚印刷後
	結果	色味の変化は見られない	全体的に色味が赤い。色味が最初と最後で大きく変化。	全体的に色味が薄い 4000 枚印刷後スジ確認できる

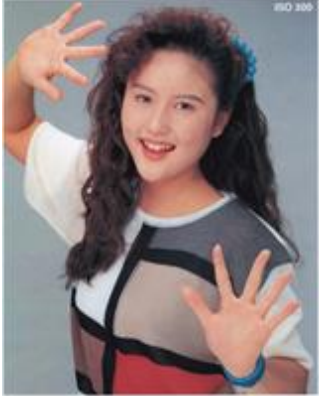
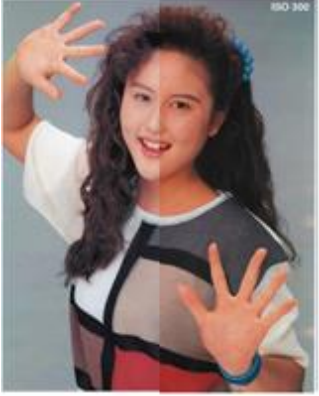
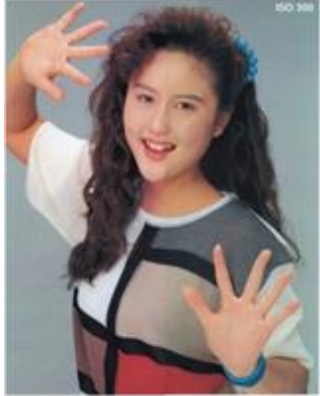
500 枚印刷後の色味比較: 左半分はキヤノン純正、右半分は非純正の画像を合わせたもの

純正と比較し色味が 赤い	純正と比較し色味が 黄色い

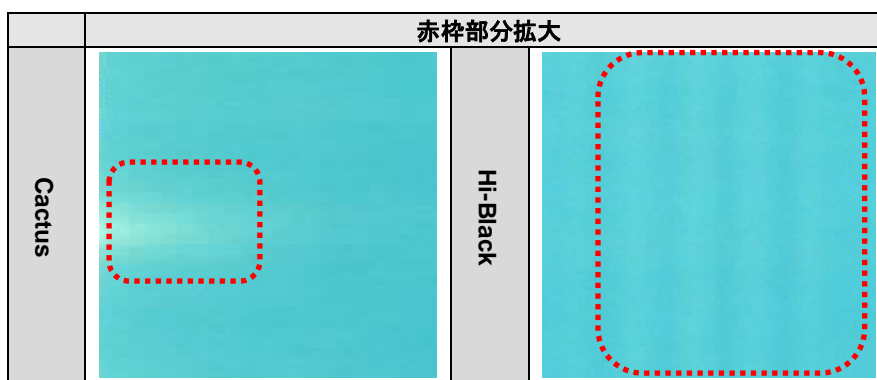
下記印刷条件のもと、印刷可能枚数試験を実施した時に、ブラックカートリッジ 2 本使い切るまで、500 枚印刷することに規定文書 (SCID 画像 N1A) を印刷した後、色の安定性を確認するために規定文書 (ベタ画像) を印刷し、印刷物に色が定着していることを確認した。非純正各社のトナーカートリッジを使用して印刷した印刷物には、混色やムラ、スジが発生しており、色合いが安定していなかった。キヤノン純正を使用した印刷物には、同不具合は発生しなかった。

4600 枚印刷後
	結果	色味の変化は見られない	500 枚印刷後ムラが確認できる 4000 枚印刷後黄色が混色	2500 枚印刷後スジが確認できる
