キヤノンレーザープリンタ
ロシア仕向けトナーカートリッジ(CRG-718)
印刷比較試験
SUMMARY REPORT

Release Date: 02/16/2016

キヤノンレーザープリンタ ロシア仕向けトナーカートリッジ(CRG-718)
印刷比較試験サマリーレポート

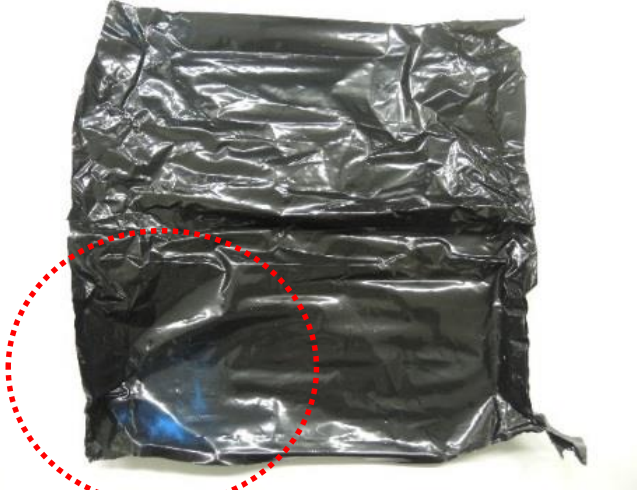
キヤノン純正、Cactus、NV Print の各トナーカートリッジの梱包状態と開梱時の状態を確認した。外箱含めて梱包状態については、各社不具合は見られなかった。開梱した時の状態を確認したところ、NV Print のトナーカートリッジ(シアン 1 本)で、カートリッジにトナーの飛散が起きていた。Cactus、キヤノン純正では、同様のトナー飛散の不具合は起きていない。

カートリッジ	シアン	
NV PRINT No1	  <p data-bbox="373 1182 646 1211">上部右上にトナー飛散あり</p>

<p data-bbox="1050 1182 1283 1211">保護袋内にも飛散あり</p>

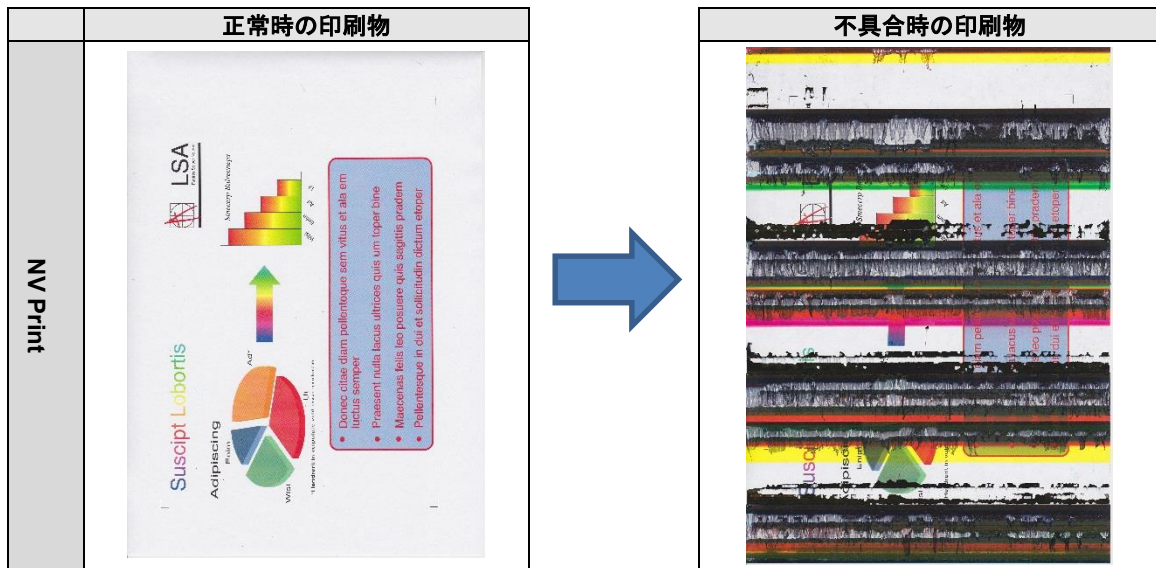
図①: 印刷物の画像の汚れ

キヤノン社製カラーレーザープリンタ LBP7200C に各社のトナーカートリッジを取り付けて印刷を行ったところ、NV Print トナーカートリッジの印刷物に、横方向に等間隔の添付図①のような画像汚れが付着される不具合が発生した。また、トナーの飛散により機内が汚染し、使用続行不可能と判断し、プリンタ本体を交換した。

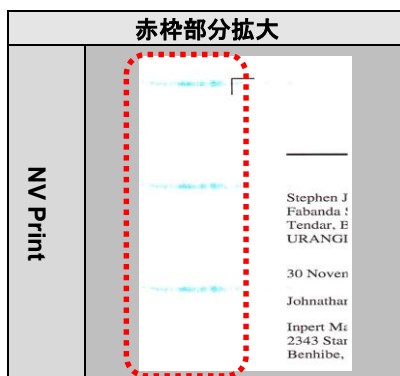
下記印刷条件のもと、印刷可能枚数試験実施時に、ブラックカートリッジ 2 本使い切るまで、500 枚印刷することに規定文書 (ISO/IEC24711: 2007 判定チャート) を印刷し、その印刷物を確認した。印刷汚れ文字かすれ等の不具合が発生していないか確認した。NV Print のトナーカートリッジを使用して印刷した印刷物は、印刷物に汚れが発生していることが確認できた。キヤノン純正、Cactus を使用した印刷物には、不具合は見られなかった。

4500 枚印刷後	  4500 枚印刷後
	結果	印刷汚れは見られない	印刷汚れは見られない	1000 枚目以降に汚れが発生

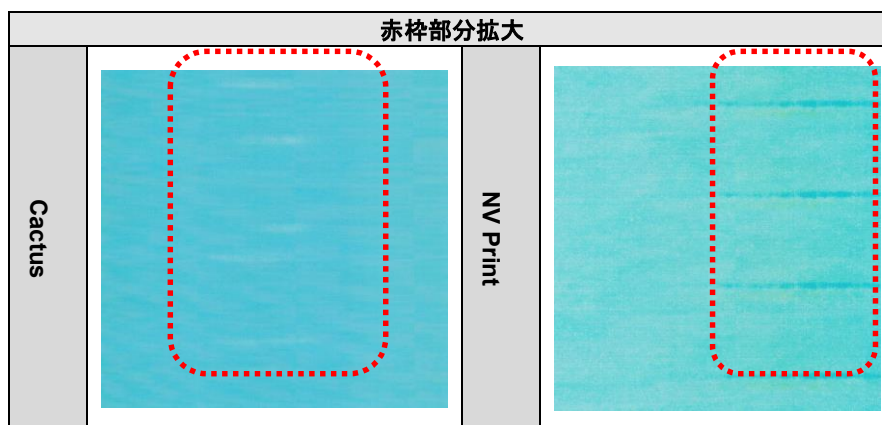
下記印刷条件のもと、印刷可能枚数試験を実施した時に、ブラックカートリッジ 2 本使い切るまで、500 枚印刷することに規定文書 (SCID 画像 N1A) を印刷した後、色の安定性を確認するために規定文書 (ベタ画像) を印刷し、印刷物に色が定着していることを確認した。非純正各社のトナーカートリッジを使用して印刷した印刷物には、混色やムラが発生しており、色合いが安定していなかった。キヤノン純正を使用した印刷物には、同不具合は発生しなかった。

4500 枚印刷後
	結果	色味の変化は見られない	500 枚印刷後ムラが確認できる 4500 枚印刷後色味が変化	全体的に色味が不安定 1000 枚目以降に汚れが発生
