インクジェットプリンタ  
2011年互換インクカートリッジ印刷比較試験  
SUMMARY REPORT

インクジェットプリンタ 2011 年互換インクカートリッジ印刷比較試験  
サマリーレポート

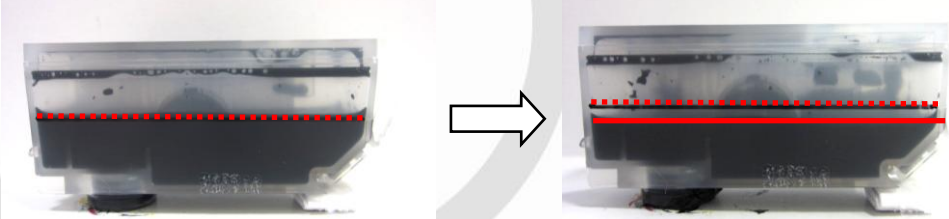
A社	顔料 ブラック

尚、カートリッジに記載された破線は、試験前のインク残量のライン、実線は放置加速試験後のインク残量を示している。また、純正インクにおいても僅かにインク残量が減少しているようにも見えるが、放置加速試験後は純正インクおよびすべての互換インクで画像及び文書印刷を行った(※1)後に写真を撮影している。従って、次ページ表1に記載されている放置加速後の純正インクにおける僅かなインク残量の減少は、放置加速試験によるものではなく画像及び文書印刷によるものであり、詳細は後述の「B. 画像印刷によるインクの減少」に記載した。

<p>放置加速試験後、インク量が減少している(※1)。</p>
B社	顔料 ブラック

メーカー	色	試験前重量(A)	試験後重量(B)	インク減少量(C) (C = A - B)	対純正比較 ※1
キヤノン純正	顔料ブラック	25.6g	24.8g	0.8g	-
A社	顔料ブラック	24.9g	22.2g	2.7g	-1.9g
B社	顔料ブラック	23.4g	19.8g	3.6g	-2.8g
C社	顔料ブラック	25.4g	22.3g	3.1g	-2.4g

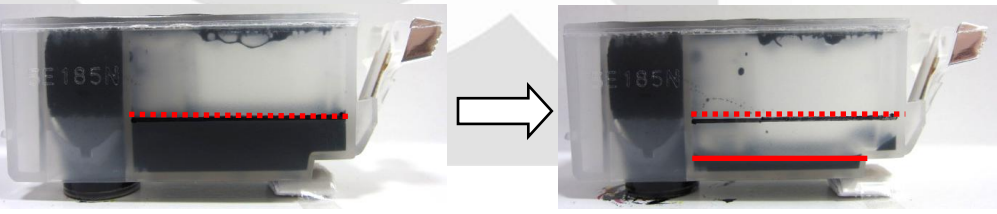
<p>放置加速試験後、インク量が減少している(※1)。</p>
C社	顔料 ブラック

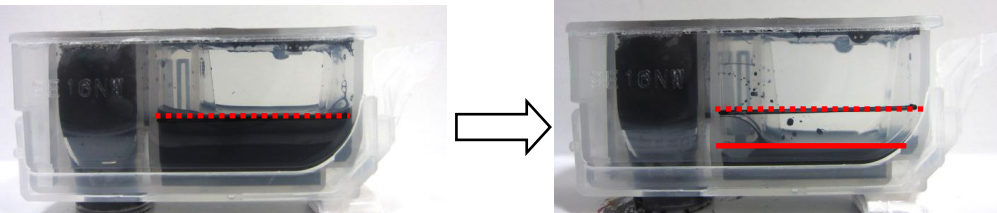
<p>放置加速試験後、インク量が減少している(※1)。</p>

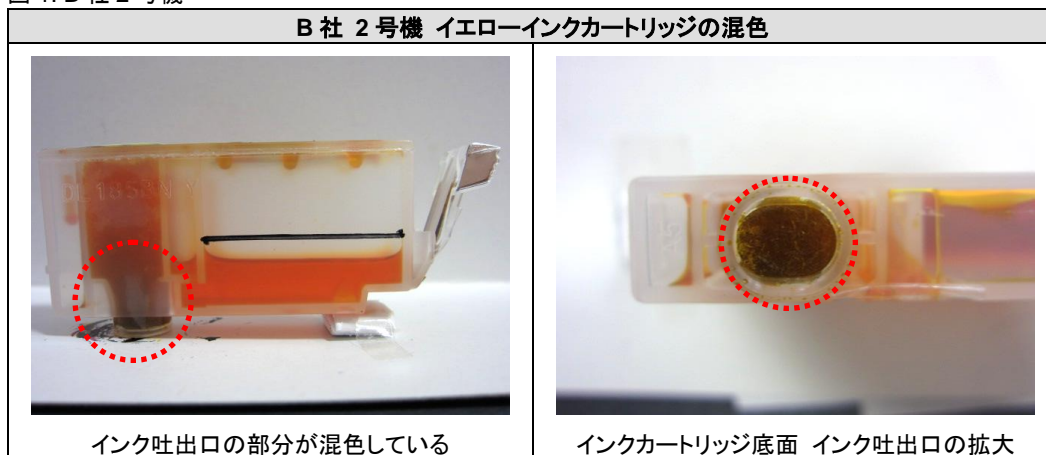
図 1: B 社 2 号機

A 項「インク流出によるインク残量の減少」において、放置加速試験後にインクが流れ出てしまう現象を報告したが、その流れ出したインクが他の色のインクカートリッジ内に侵入し、吸収体内でインクが混色してしまうという現象が発生した(下図参照)。本現象は、B 社で発生し、キヤノン純正・A 社・C 社では発生しなかった。また、本現象が発生したインクカートリッジにて印刷を実施したところ、印刷結果に大きな影響は見られなかった。

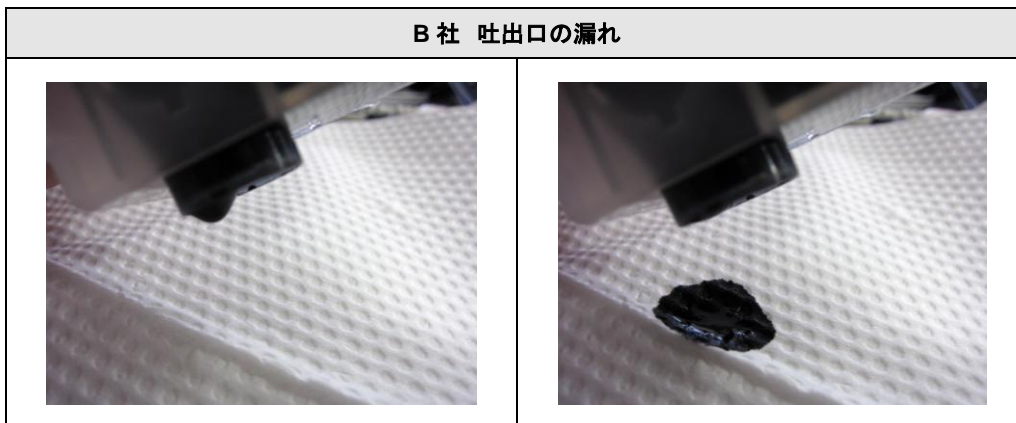
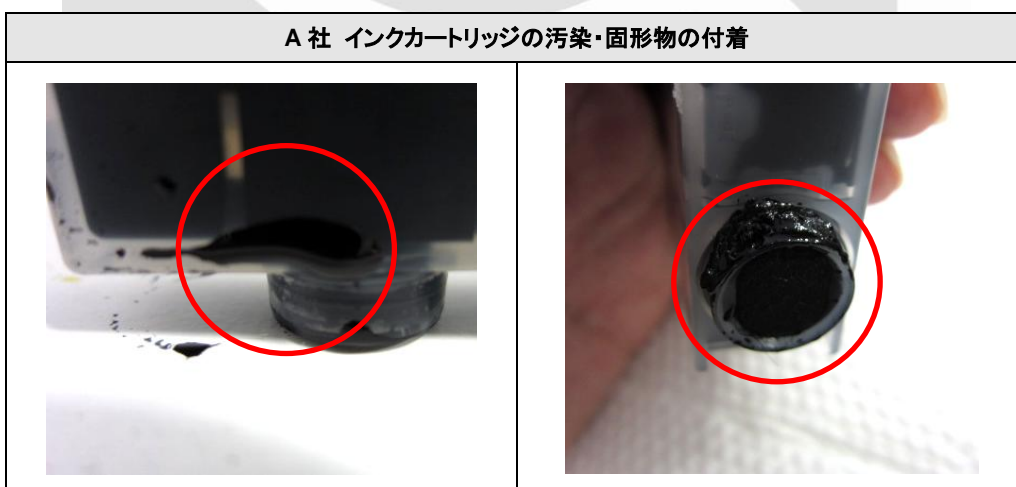
B 社・C 社の互換インクカートリッジにおいて、放置加速試験後にインクカートリッジを取り出したところ、インクの吐出口からインクが漏れ出した。この現象が発生した場合、漏れ出したインクが机や床を汚損する可能性がある。

また、A 社においては、インクの供給口から漏れ出したインクが、インクカートリッジを汚染していたり、漏れ出したインクが固まり、固形物となって吐出口に付着したりするケースもあった。

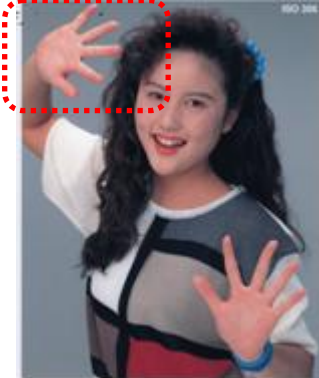
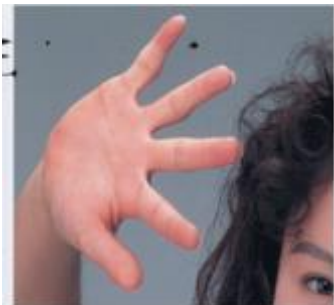
放置加速試験後のインクカートリッジで印刷を行った結果、C社の互換インクカートリッジにて、画像印刷で印刷結果に擦れが見られた。また、B社・C社の互換インクカートリッジにおいては、漏れ出したインクがボタ落ちし、印刷物を汚染する不具合も発生した。

放置加速試験後(画像印刷)

印刷物に汚染

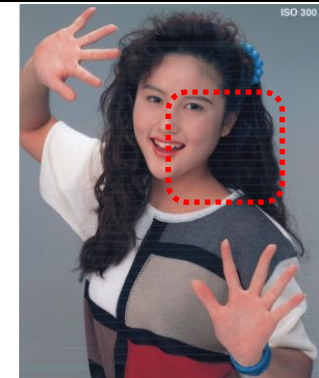
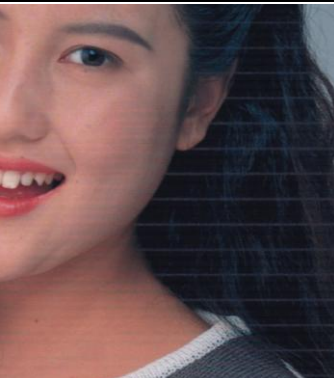
放置加速試験後(画像印刷)

印刷物に擦れ
C社

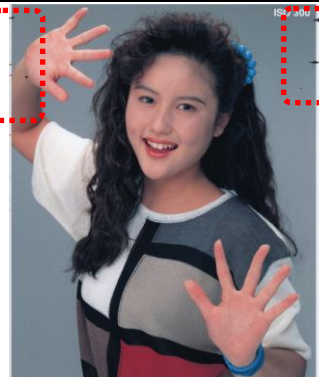
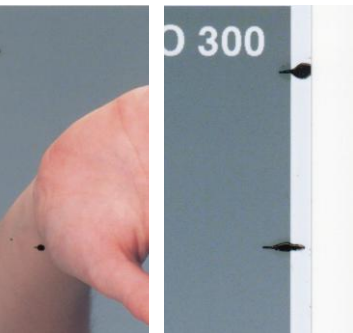
放置加速試験後(画像印刷)

印刷物に汚染

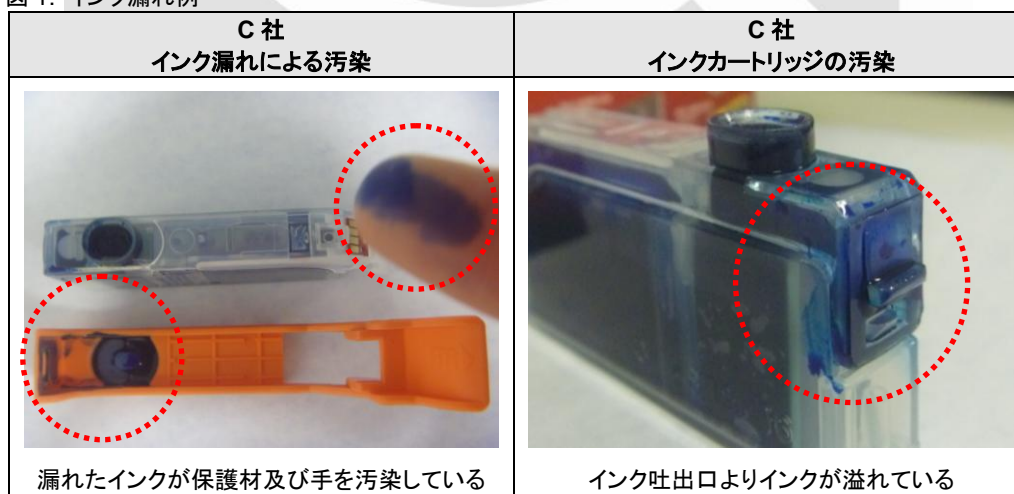
図1: インク漏れ例

C 社のシアンインクカートリッジにおいて、同梱されている取扱説明書に従い、インクカートリッジから保護材を取り外した際に吐出口からインクが漏れ出してしまう現象が見られた。本不具合の発生に伴い、保護材に漏れ出したインクがインクカートリッジを汚してしまい、保護材をインクカートリッジから取り外した際に、手を汚してしまう結果となった(図1)。

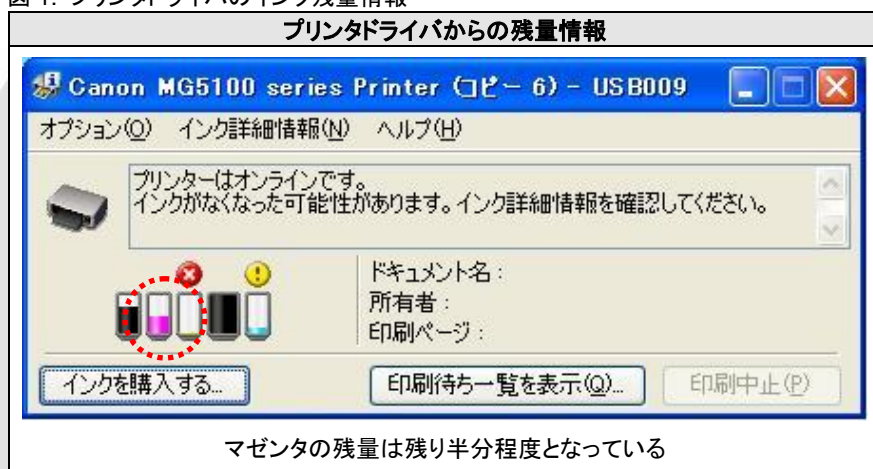
図1: プリンタドライバのインク残量情報

C社のマゼンタインクカートリッジにおいて、実際のインク残量とプリンタドライバからのインク残量情報に不一致が発生する現象が見られた。印刷枚数試験中、C社のインクカートリッジを使用したプリンタにて印刷結果に擦れが発生した。プリンタドライバからのインク残量情報を確認したところ、半分程度インク残量がある状態だった(図1)。しかしながら、インクカートリッジを目視確認したところ、インクが無くなっていた。
