キヤノンレーザープリンタ
ロシア仕向けトナーカートリッジ
印刷比較試験
SUMMARY REPORT

Release Date: 01/15/2015

キヤノンレーザープリンタ ロシア仕向けトナーカートリッジ印刷比較試験
サマリーレポート

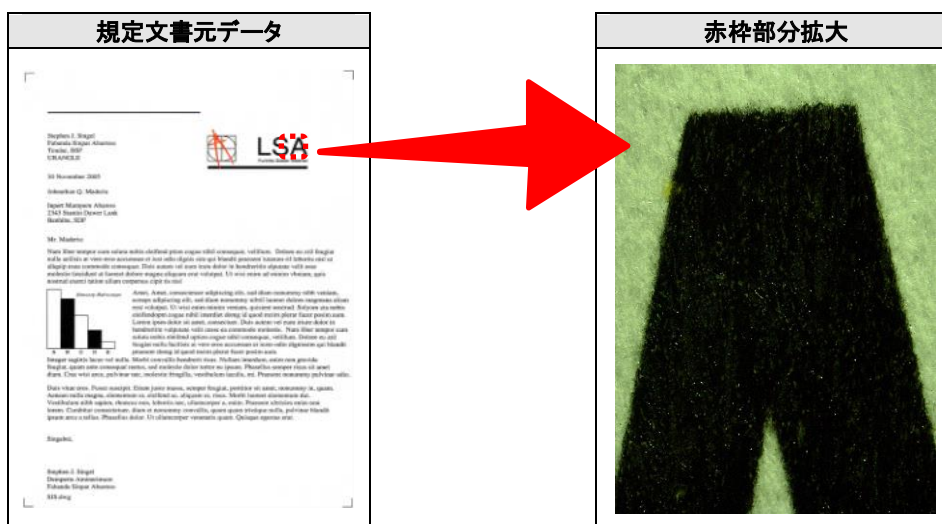
キヤノン純正 赤枠部分拡大	Cactus 赤枠部分拡大	Hi-Black 赤枠部分拡大

下記印刷条件のもと、印刷可能枚数試験実施時に、ブラックカートリッジ 2 本使い切るまで、500 枚印刷することに規定文書 (ISO/IEC24711: 2007 判定チャート)を印刷し、その印刷物の 3 箇所を電子顕微鏡で確認し、文字潰れやトナー飛散等の不具合が発生していないか確認した。非純正各社のトナーカートリッジを使用して印刷した印刷物は、印刷枚数に関係なく、文字の周りにトナーが飛散していた。キヤノン純正を使用した印刷物には、不具合は見られなかった。

不具合はなし	文字周りに飛散がある	文字周りに飛散がある
