キヤノンレーザープリンタ  
ロシア仕向けトナーカートリッジ(CRG-719)  
印刷比較試験  
SUMMARY REPORT

キヤノンレーザープリンタ ロシア仕向けトナーカートリッジ(CRG-719)  
印刷比較試験サマリーレポート

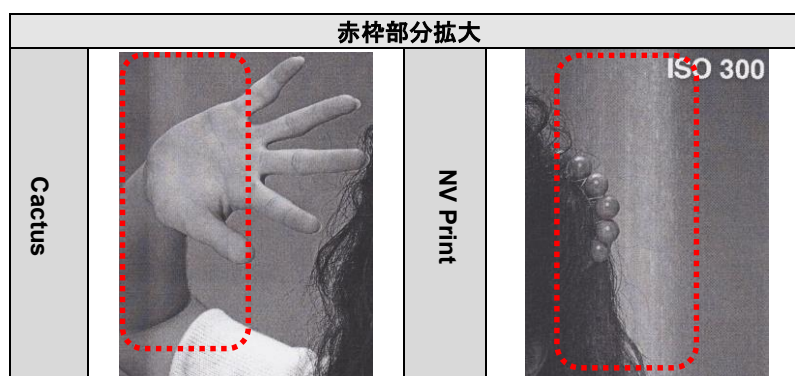
10000 枚印刷後
	結果	濃度の変化はあまり見られない	全体的に濃度が不安定 500 枚目以降に濃度ムラが継続的に発生	全体的に濃度が不安定 5000 枚目以降に濃度ムラが継続的に発生

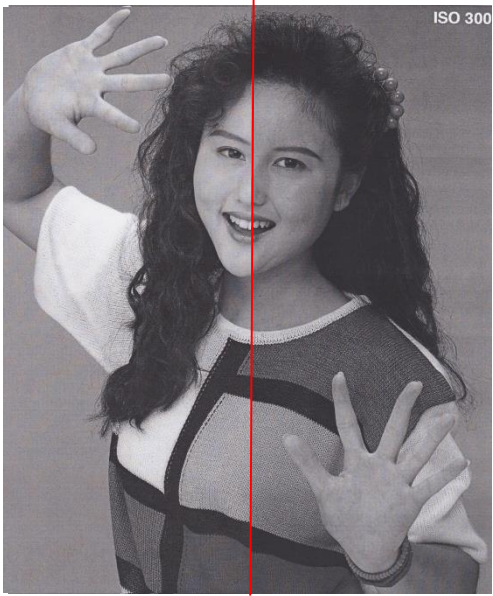
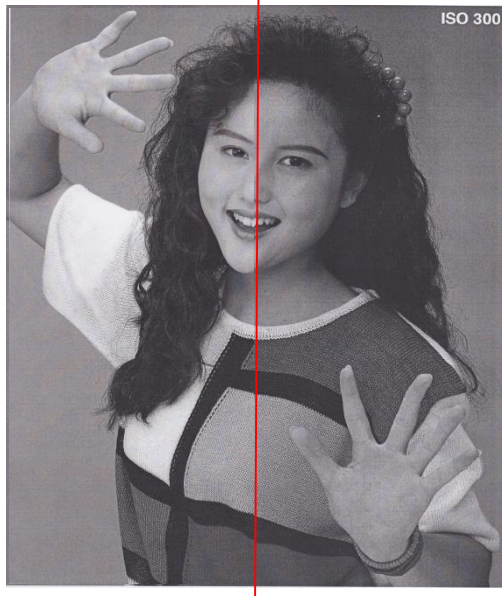
500 枚印刷後の濃度比較: 左半分はキヤノン純正、右半分は非純正の画像を合わせたもの

プリンタ	Canon vs Cactus	Canon vs NV Print
LBP6330

<p>純正と比較して濃度が濃い</p>

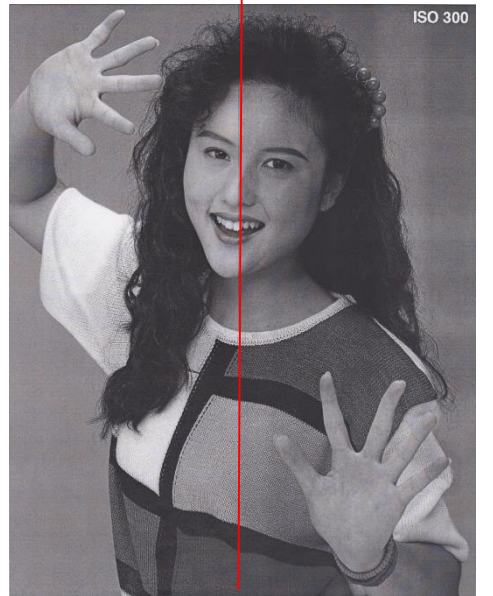
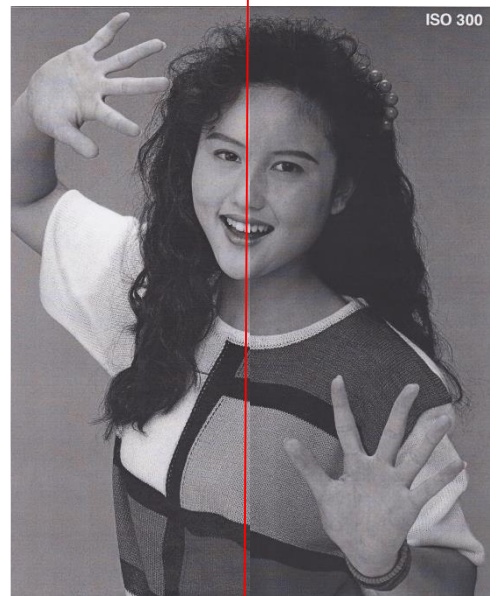
8000 枚印刷後の濃度比較: 左半分はキヤノン純正、右半分は非純正の画像を合わせたもの

プリンタ	Canon vs Cactus	Canon vs NV Print
LBP6330

<p>純正と比較して濃度が濃い</p>

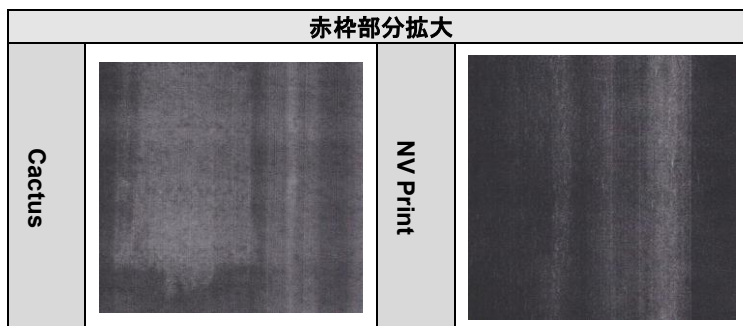
10000 枚印刷後
	結果	色味の変化は見られない	9500 枚印刷後、濃度ムラが確認できる	10000 枚印刷後、濃度ムラが確認できる

印刷条件: ●使用プリンタ: LBP 6330, ドライババージョン: Ver. 1.20  
●使用用紙: Snegurochka (レーザープリンタ用紙・A4)  
●使用データ: ベタ画像  
●印刷設定: 用紙設定/ 普通紙, 印刷品質/ 標準, 色・濃度/ 標準, ページレイアウト: 1 ページ/枚 (標準)

下記印刷条件のもと、印刷可能枚数試験を実施した時に、カートリッジ 2 本使い切るまで、500 枚印刷することに規定文書 (SCID 画像 N1A) を印刷した後、濃度の安定性を確認するために規定文書 (ベタ画像) を印刷し、印刷物に色が定着していることを確認した。非純正各社のトナーカートリッジを使用して印刷した印刷物には、濃度ムラが発生しており、濃度が安定していなかった。キヤノン純正を使用した印刷物には、同不具合は発生しなかった。
